广州“4·23”“穗车渡01”轮 人员落水死亡事故调查报告

简介

2023年4月23日约2035时，广州黄埔车渡运输有限责任公司所属的“穗车渡01”轮从广州黄埔鱼珠车渡码头开往斜对岸广州黄埔长洲车渡码头航行途中，车牌号为“粤MXXXXX”的车辆驾驶员擅自坐在船首左舷栏杆开口处铁链上，背朝江面用手机拍照不慎落水死亡。事故概位：113°25′45″E, 23°5′27″N。根据《水上交通事故统计办法》，构成一般等级的水上交通事故。

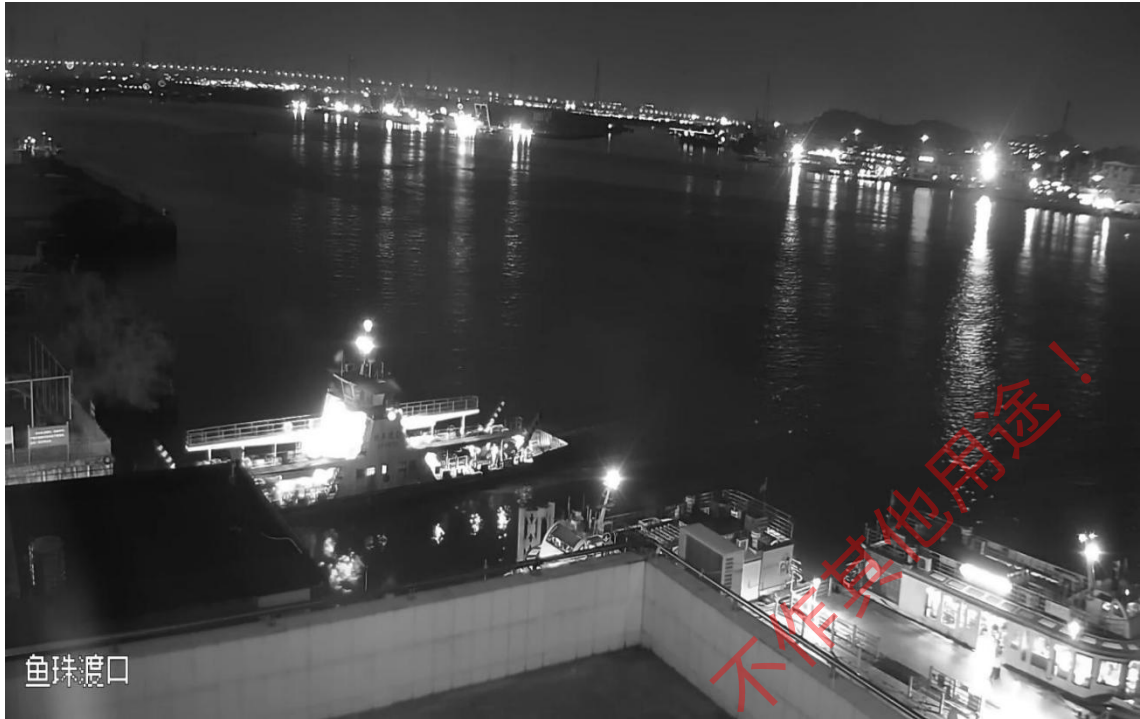
事发水域宽约650米，水深约3.5-12.5米。事发时，附近水域没有兴波较大的船舶经过，水面平静无浪。

图 2： 事故当天约 2030 时视频截图

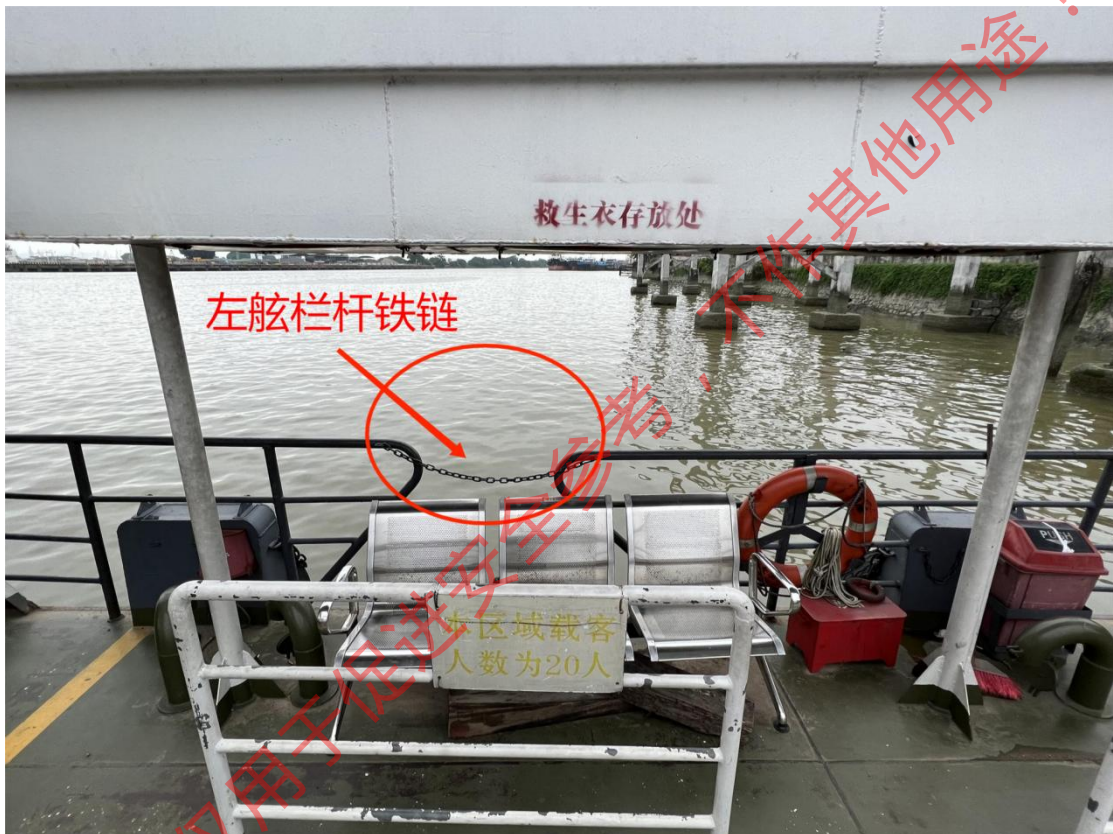
经调查，人员落水位置在船首左舷栏杆开口处的铁链上，事

发时黄某某坐在上面背朝江面用手机拍照。

该轮主甲板两舷栏杆高度为 1 米，左舷距船首约 8.5 米缆桩处有一上宽 0.7 米、下宽 2 米的梯形缺口，缺口上宽用铁链连接，铁链前方放置了一张三座的老、残、孕及抱婴者专座，椅背高度约 0.7 米。专座设置在船首左舷载客处所内，紧挨着左舷栏杆。

图 4：事故前黄某某所坐位置

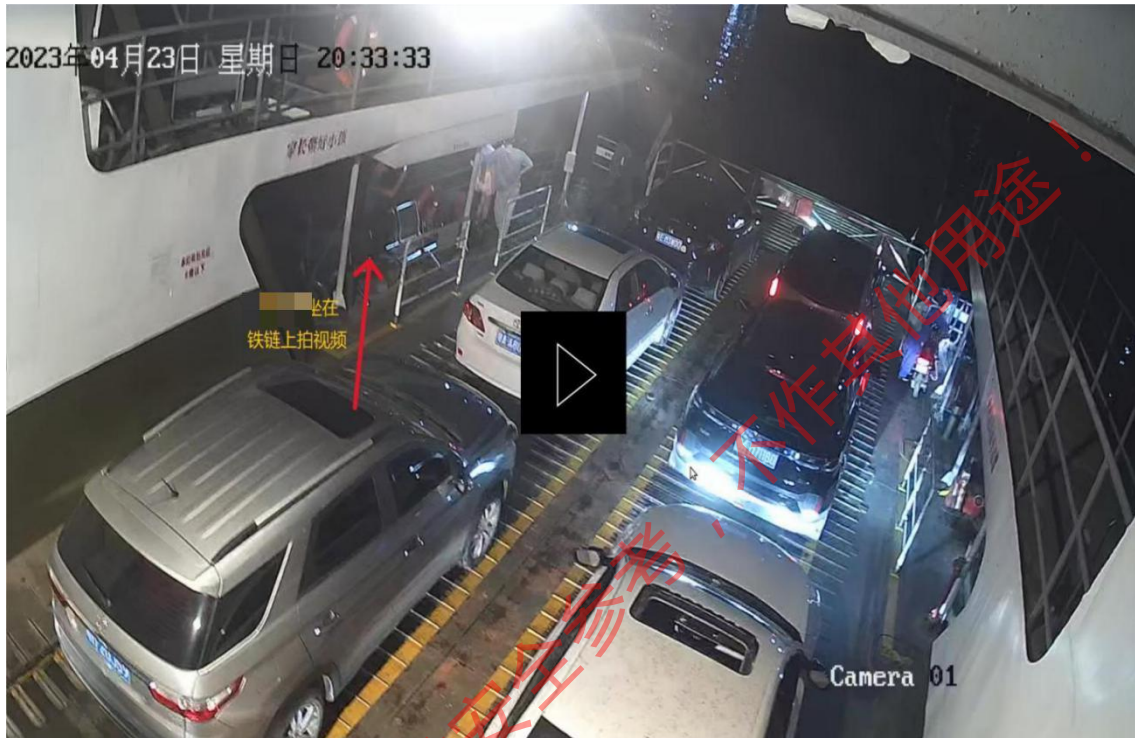
约 2033 $\frac{1}{2}$ 时，黄某某坐上船首左舷老、残、孕及抱婴者专座椅背。随后，他又坐到船舷栏杆开口处的铁链上，身体随拍照方向变化而旋转晃动。刘先生、陈小姐仍站在船首左舷处聊天拍照，背向黄某某。

约 2034 $\frac{3}{4}$ 时，船舶距广州黄埔长洲车渡码头约 100 米，船舶向右转向，拟靠泊码头。此时，坐在船舷栏杆开口处铁链上持手机拍摄的黄某某失去重心，身体向后一仰，头部向下掉落水中。站在船首左舷处的刘先生、陈小姐听到“砰”的一声，转过身来，发现刚才坐在船舷栏杆开口处铁链上拍照的乘客消失不见，查看舷外，没有发现落水人员或漂浮物。

图 5： 黄某某坐在船舷栏杆开口处铁链上拍照

4月23日约2031时，“穗车渡01”轮离开鱼珠车渡码头开航。随后，“粤MXXXXX”车辆驾驶员黄某某下车，一边看着手机一边走到船首左舷椅子附近，背朝江面擅自坐在船舷栏杆开口处铁链上，身体随拍照方向变化而旋转晃动。由于“穗车渡01”轮航行向右转向，惯性作用致使黄某某失去重心跌落水中。

1. 黄某某擅自坐在船舷栏杆开口处铁链上，未遵守安全乘船要求，违反了《中华人民共和国海上交通安全法》第五十九条的规定，是事故发生的主要原因。

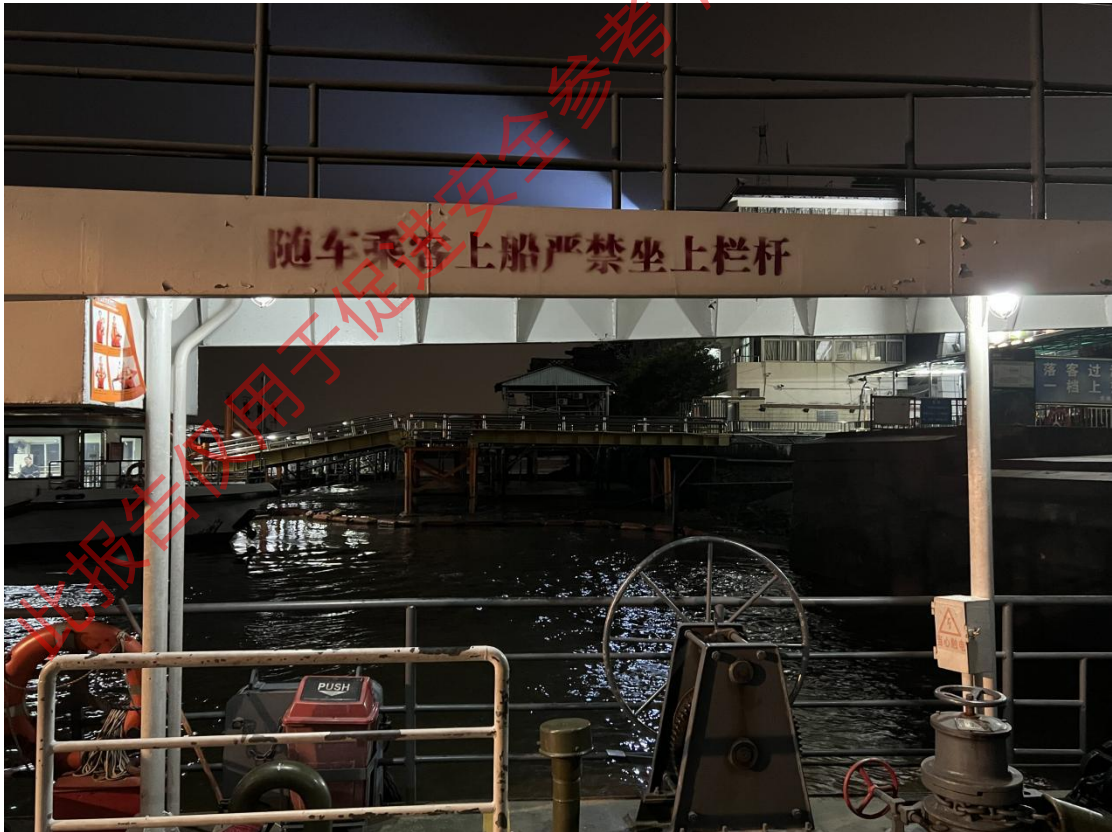
经事故调查人员现场勘察，“穗车渡 01”轮在车辆舱中间两侧舱壁上悬挂了乘客安全须知，船舶车辆舱步桥舷内侧显眼位置油漆喷刷了 12 处安全标志和警示，如：车辆上船后熄火拉紧手刹、随车乘客上船严禁坐上栏杆、乘客上船后请向两边靠、家长带好小孩等。夜间现场勘察，乘客安全须知、安全标志和警示仍然清晰可见。

图 6：船舱警示标识
